平成28年(ラ)第677号 保全抗告申立事件

準備書面(20)

【抗告審準備書面(2)－福島原発事故の原因について】

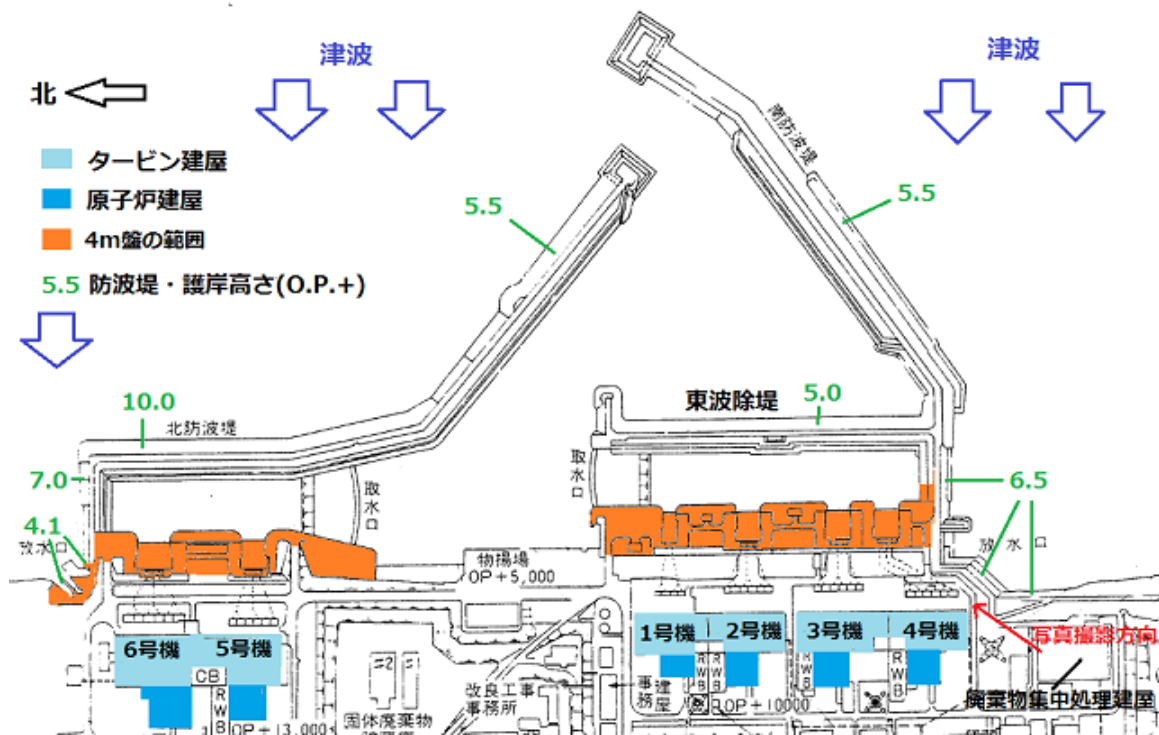
図3：福島第一原発位置関係図（甲第196号証「国会事故調報告書参考資料⁷」71頁，図2.

福島第一原発の各号機と防波堤などの配置及び写真の撮影位置等については図3を参照されたい。

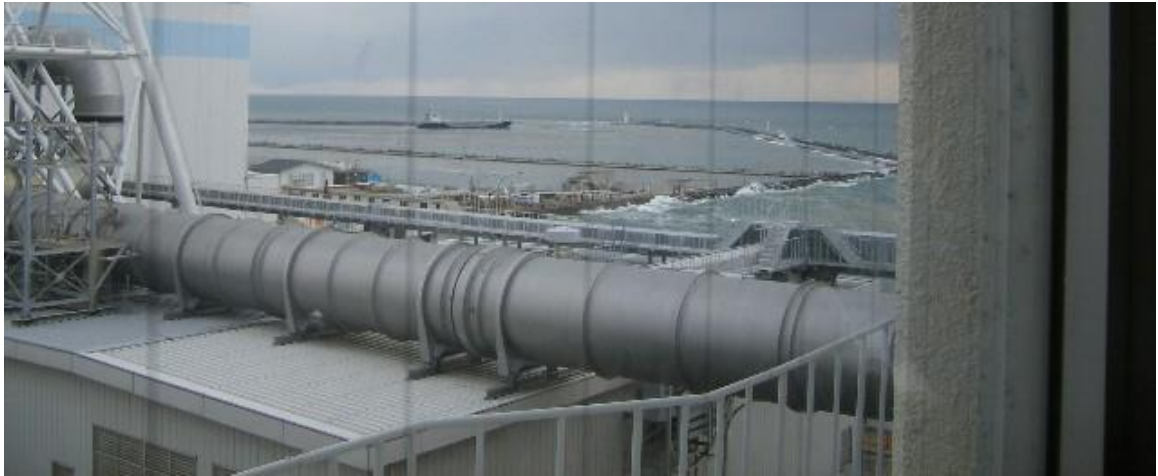
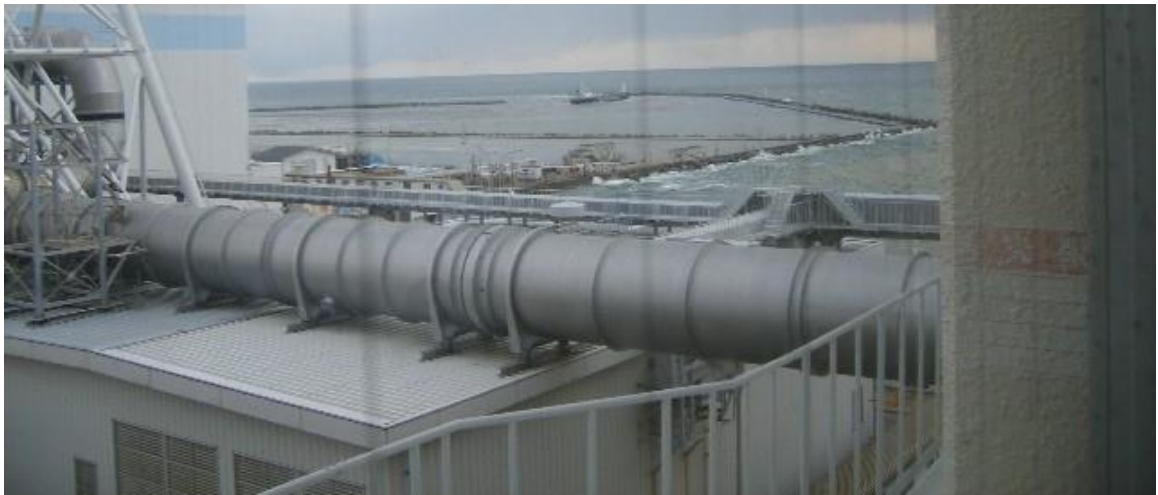
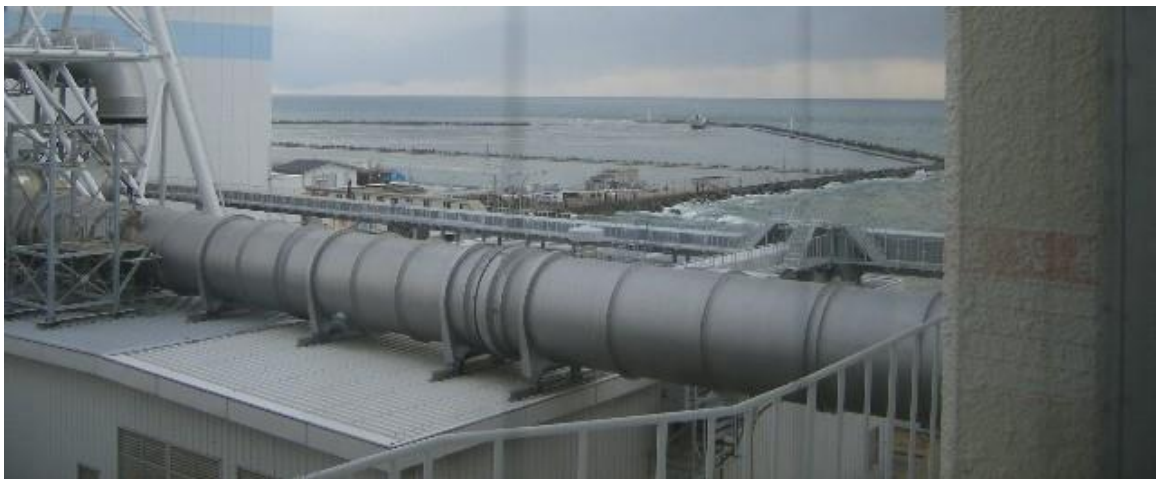
上から、写真2，3，4（甲第195号証）

写真2は写真1の34秒後、写真3は写真2の28秒後、写真4は写真3の25秒後に撮影されたものであり、写真1～4はほぼ30秒間隔で撮影されている。

写真1～4では、海面はほぼ水平で通常の波（波浪）が見られるものの津波状の上下動は見られず、南防波堤（写真手前側）、北防波堤（写真左奥）、東波除堤（港内）が露出しているが防波堤の天端部近くまで水位が上昇している様子が写っている。南防波堤及び北防波堤が高さ5.5m、東波除堤が高さ5mであること及び第1波の波形が速い満ち潮状で波高計設置位置での最大波高が約4mであることからすれば、この写真は第1波が福島第一原発敷地直前に押し寄せているところとみるのが自然である。

また、この写真1～4では、津波の水位が次第に低下していることがわかる。東京電力も「写真1から4の1分26秒間において、徐々に水位が低下している」と評価している（甲第193号証1～4頁）。

以上のことから、写真1～4は第1波のピーク以降の部分が福島第一原発敷地直前に到達したところを撮影したものであると判断できる。この点については、東京電力も同意見であると考えられる。そして、写真1の水位が南防波堤付け根部でも天端部に近くなっていることからすれば、写真1は第1波のピーク付近が福島第一原発敷地直前に押し寄せているところを撮影したものと考えられる。

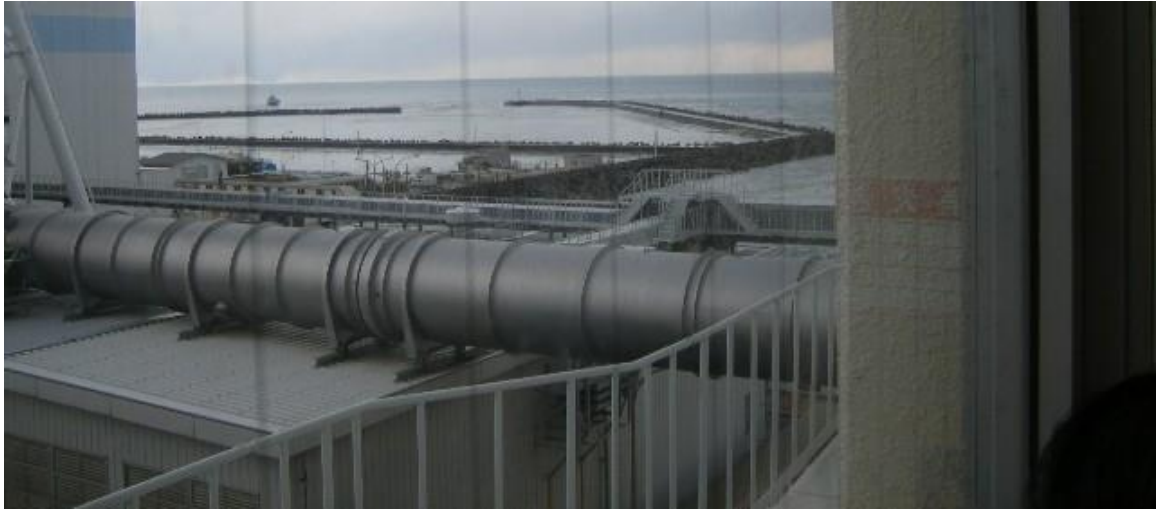
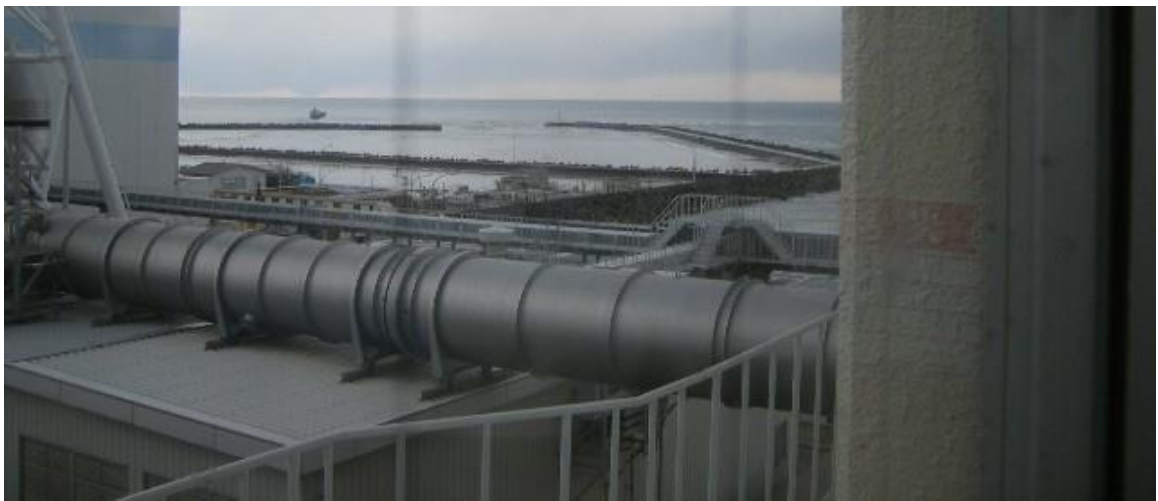
上から、写真5, 6 (甲第195号証)

写真5と写真6には南防波堤先端部の先(写真奥, 海側)に, 南防波堤先端部とほぼ平行な小さな津波が写っている。

写真1からカウントすると写真5は5分01秒後, 写真6は5分12秒

後に撮影されている。相手方らは、これが第2波（1段目）であると考え
る。その理由は第1波のピークから5分ないし6分後、次に写真7以降で
見るように第2波（2段目）のほぼ1分前という敷地近傍への到達時刻が
波高計の実測データときれいに整合することにある。

他方、東京電力は、写真5と写真6は津波の水位が低下したところを撮
影したものとか津波ではないふつうの波であると主張しているようである。
しかし、写真4の後、3分34秒間撮影しなかった撮影者が、水位が下が
ったところを撮影しようなどと考えて撮影するか、ましてや11秒間隔で
2枚続けて撮影するかは、疑問である。撮影者は小さいながらに津波が来
たのを認識して撮影したと解するほうが自然であろう。

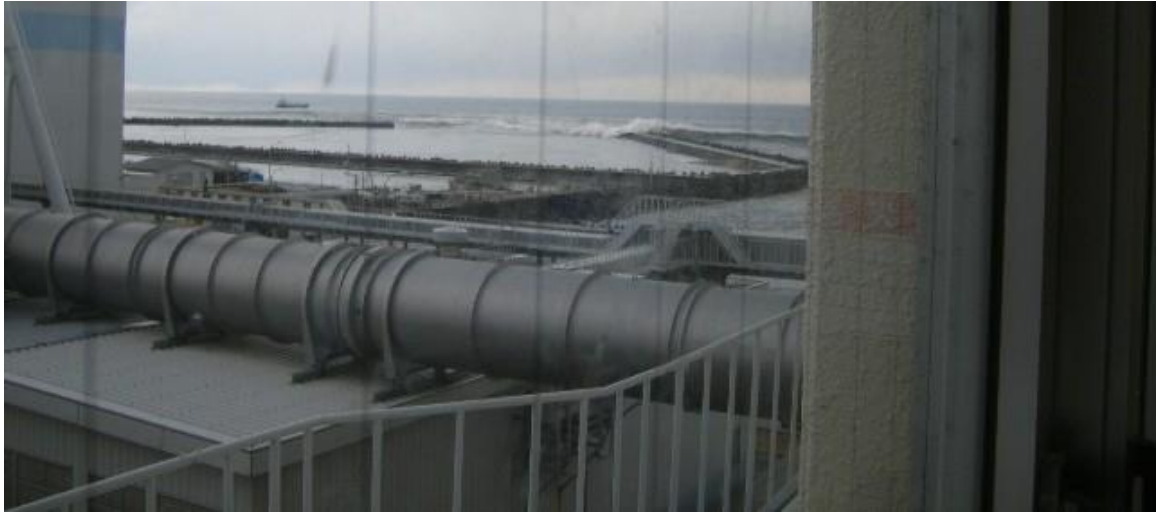
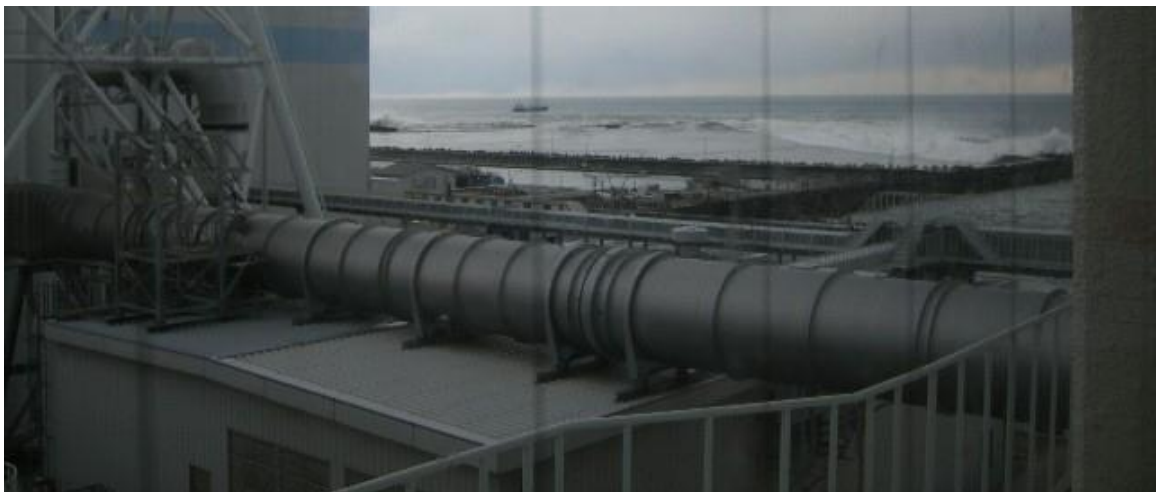
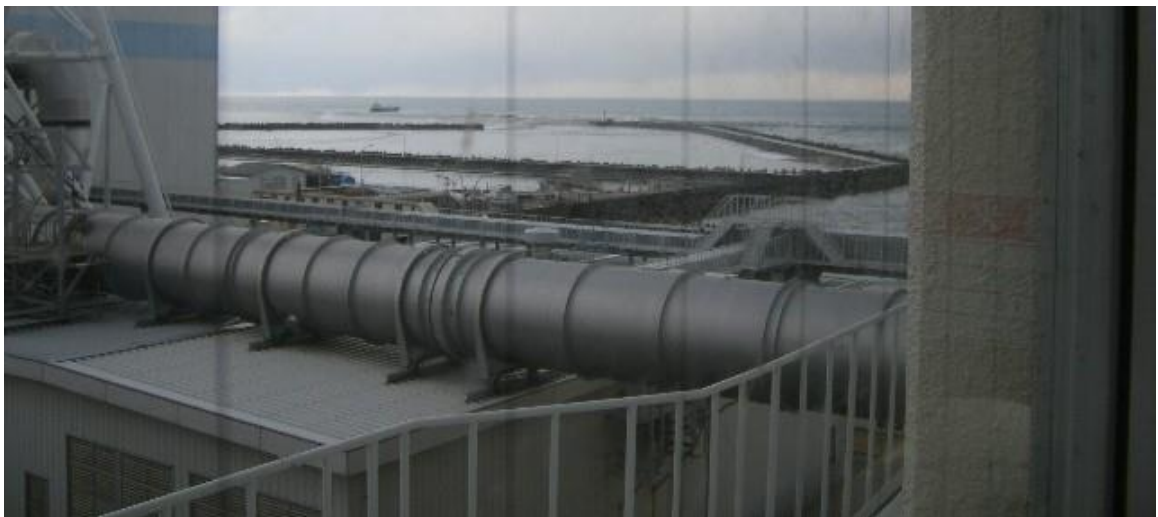
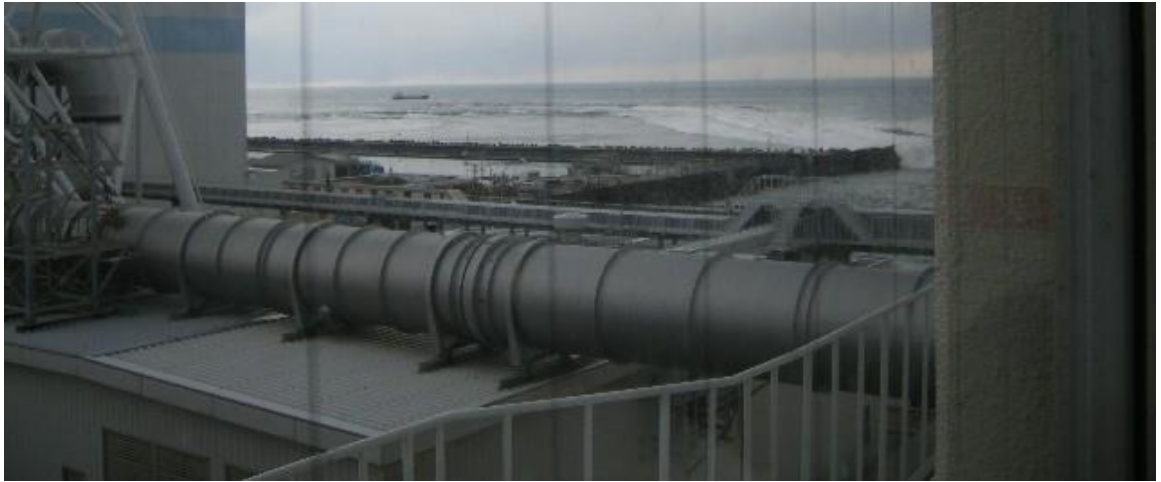
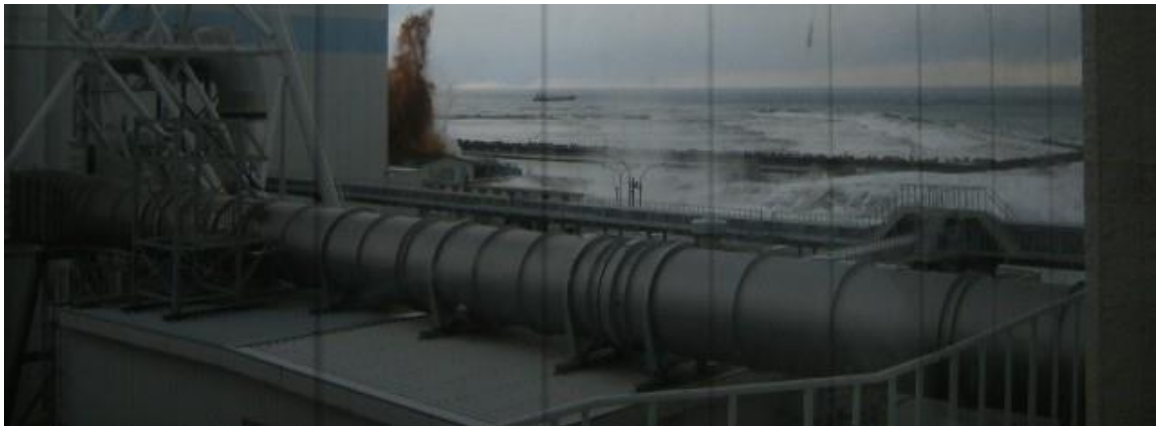
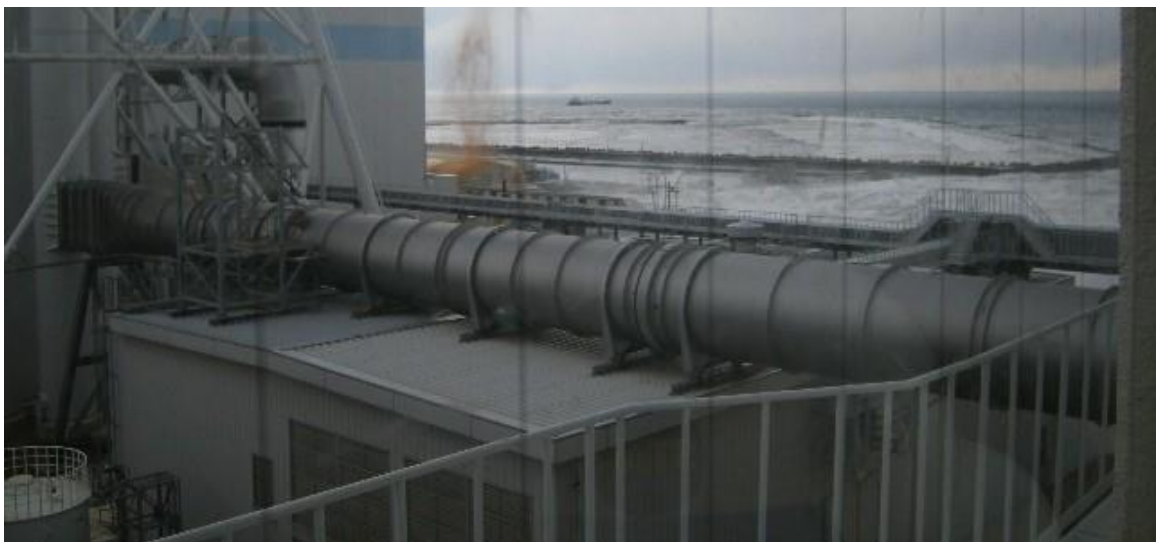
エ 写真7～12：第2波（2段目）、東京電力は第2波（1段目）と主張
続いて、いよいよ防波堤を呑み込みながら福島第一原発敷地に迫る津波
が撮影されている写真7～12を検討する。写真7は写真6の57秒後、
写真8は写真7の11秒後、写真9は写真8の17秒後、写真10は写真
9の5秒後、写真11は写真10の23秒後、写真12は写真11の4秒
後に撮影されている。写真7以降はほぼ連続して撮影されたと言ってよい。

写真7から写真12にかけて、津波が南防波堤及び北防波堤を越流し防波堤が津波に呑み込まれて見えなくなる様子、津波が防波堤先端部から防波堤(南防波堤)付け根部へと原発敷地に迫ってくる様子に目を奪われる。

しかし、ここではさらに2つのことに注目したい。1つは、津波は南防波堤及び北防波堤を越流しているが、港内への波及はあまりなく港内中央部の海はほとんど荒れていないこと、そして港内にある東波除堤は、南防波堤や北防波堤より高さが低いにもかかわらず露出したままであることである。相手方らは、このことからこの津波が4号機海側エリアに着岸しても、防波堤の奥深くにあることにより守られている1号機敷地への津波溯上には至らなかったという結論を導いた⁸。他方、東京電力は、このことから津波の波高が低かったと主張してこの一連の写真に写っている津波は第2波(1段目)であるとしている。

東京電力がいう通り、写真7～12に写っている津波が第2波(1段目)であるとしてみよう。写真11ではその波が4号機海側エリアに到達してしぶきを上げている。つまり写真11では第2波(1段目)の先端が敷地直前部、言い換えれば南防波堤付け根部に到達していることになる。写真1～4は第1波が敷地直前部に押し寄せる様子を撮影したものであることが明らかだが、写真11の7分05秒前(写真1)～5分38秒前(写真4)に撮影されており、南防波堤付け根部という同一箇所に着目すれば、第2波(1段目)の先端の7分05秒前から5分38秒前の津波を撮影していることになる。もし、津波が波高計設置位置の波形のままで順次福島第一原発敷地直前に到達したとしたら、写真1～4は波高計の波形で第2波(1段目)の先端(急速立ち上がり部)より7分05秒前から5分38

このように写真7～12に写っている津波が第2波（1段目）であるとすることは不合理であり，第2波（2段目）とすることが合理的である。

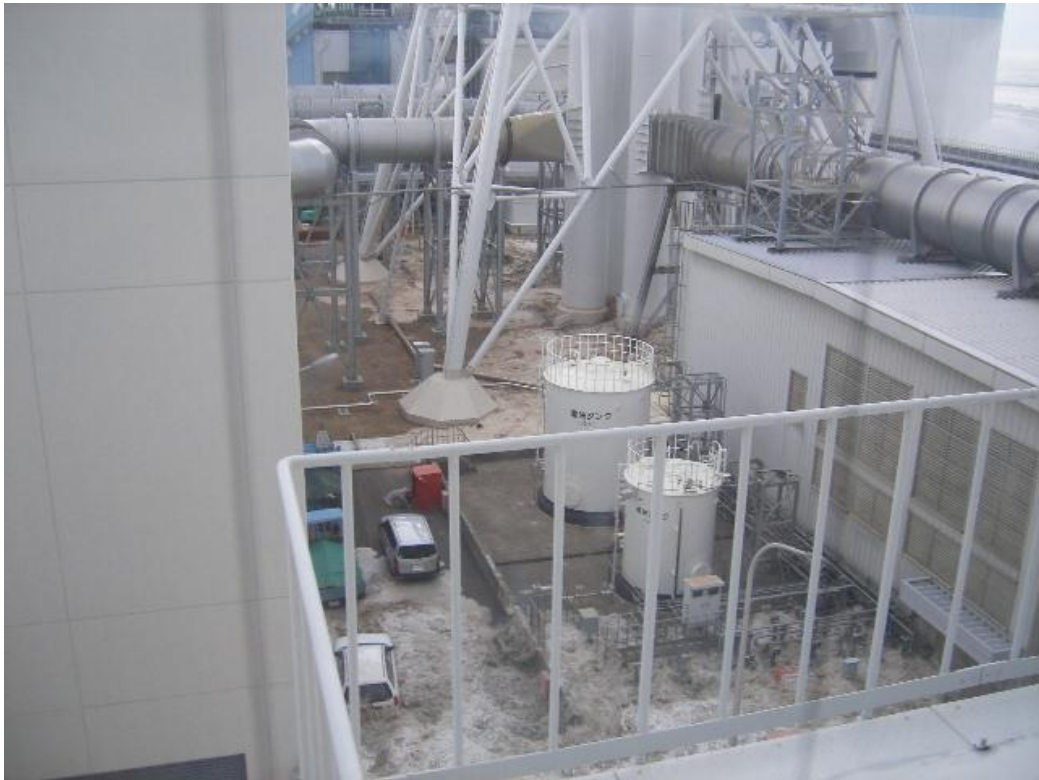
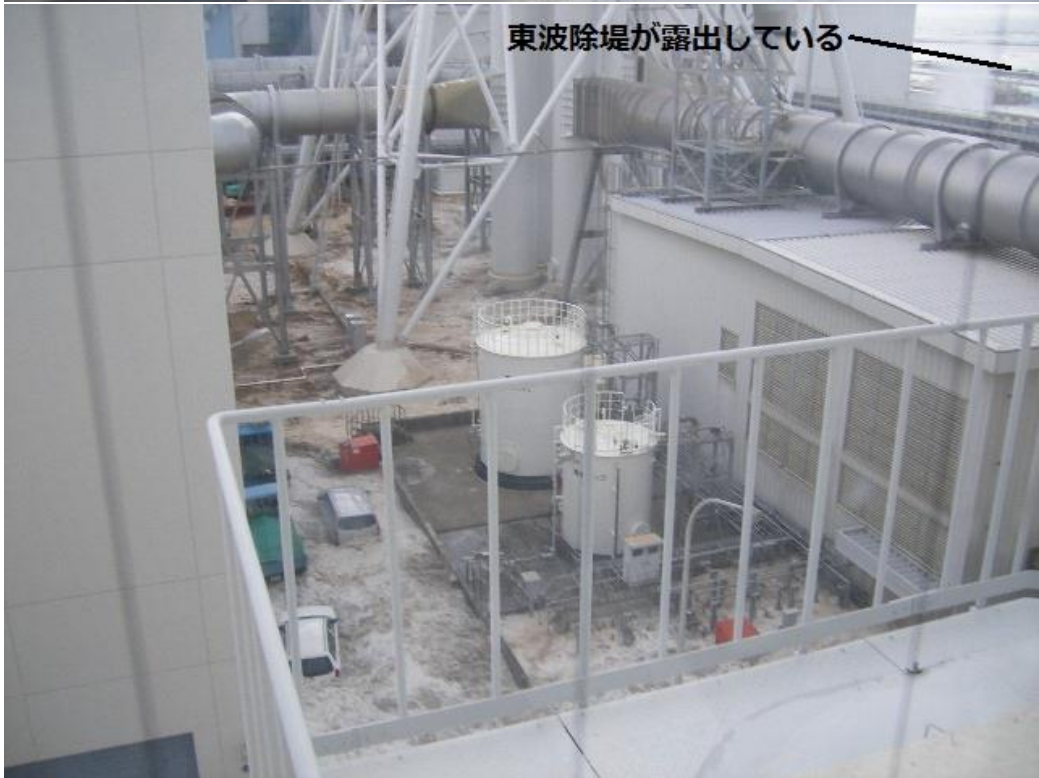
上から、写真13, 14 (甲第195号証)

写真13と写真14は，写真11での津波の4号機海側エリア着岸後，津波が4号機南側の敷地に溯上し始めた様子を撮影したものである。

東波除堤が露出している

これらの写真では10m盤の敷地に津波が溯上している様子が写っているが、写真右上隅に写っている港内部分で東波除堤が露出していることからわかるように、防波堤の外側の敷地には津波が溯上しても、この時点では防波堤の内側の10m盤には津波の溯上は開始されていないと解される。この点については東京電力も同意見である（甲第193号証1-8頁）。

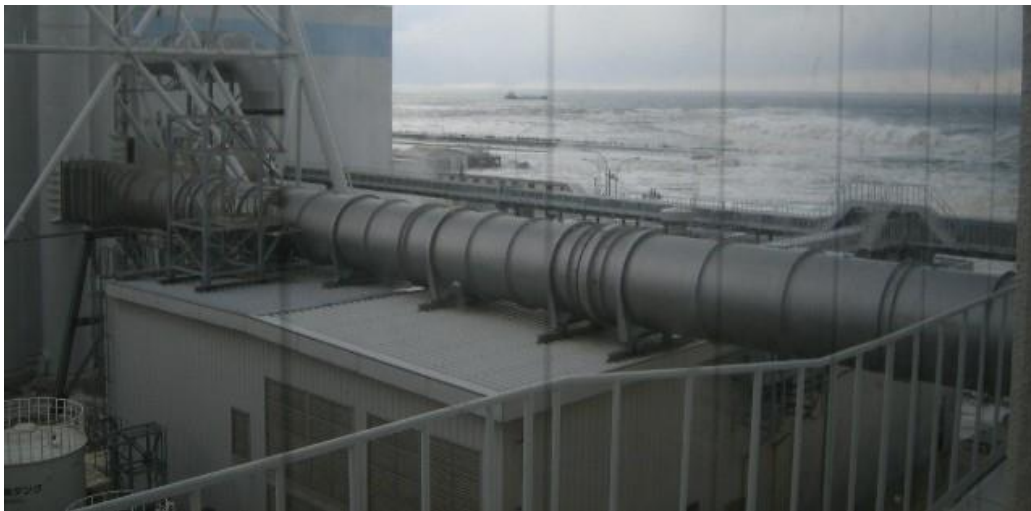
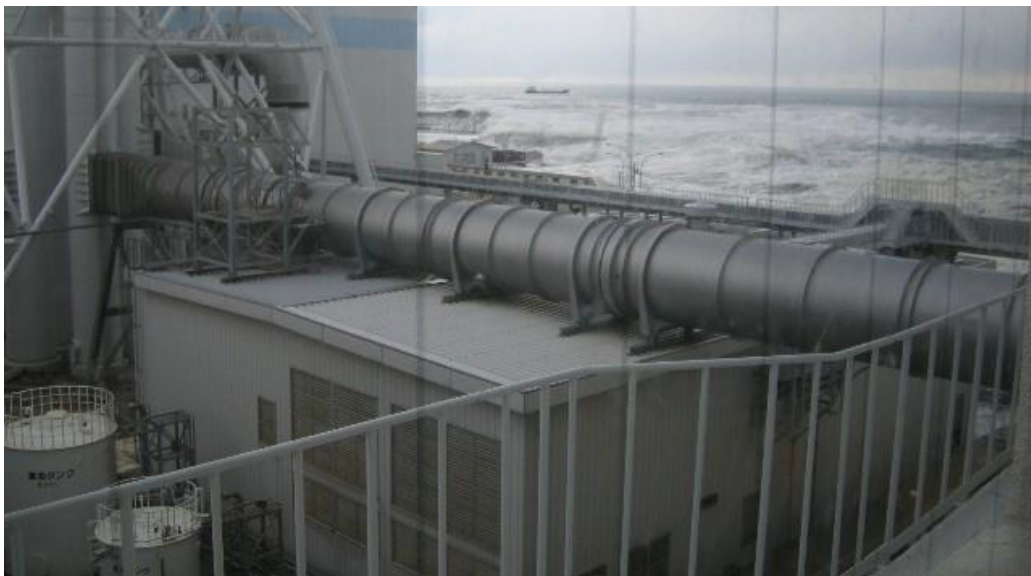
上から、写真15、16（甲第195号証）

次に、津波が港内にも波及する写真15と写真16を検討する。写真15は写真11（4号機海側エリア着岸）の37秒後、写真16は写真11の52秒後に撮影された。

写真15では大津波が南防波堤をまさに越流しているところで南防波堤に沿って津波が高い波頭を見せている。写真16では津波が東波除堤を越流しているが、波の先端が写真15での南防波堤の線から大きく北側（写真では左側）に移動していることが読み取れる。この津波の前線とその移動を地図に落とすと、津波は防波堤の影響で防波堤の内側（港内）では東から西にではなく南東から北西に向けて進行していることがわかる（図5の1）。

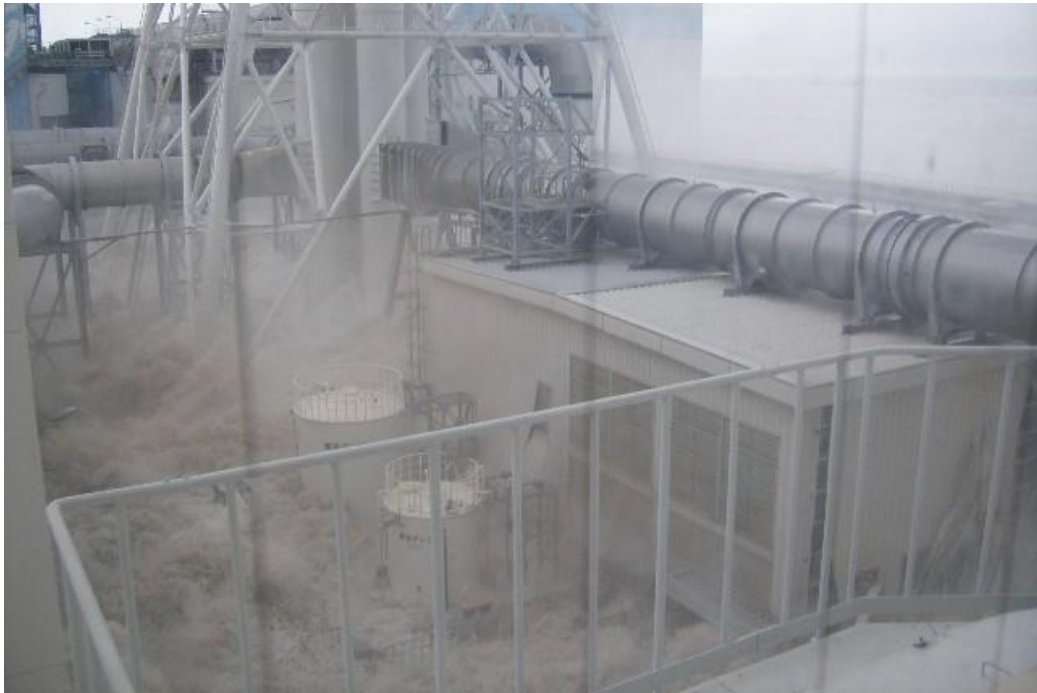
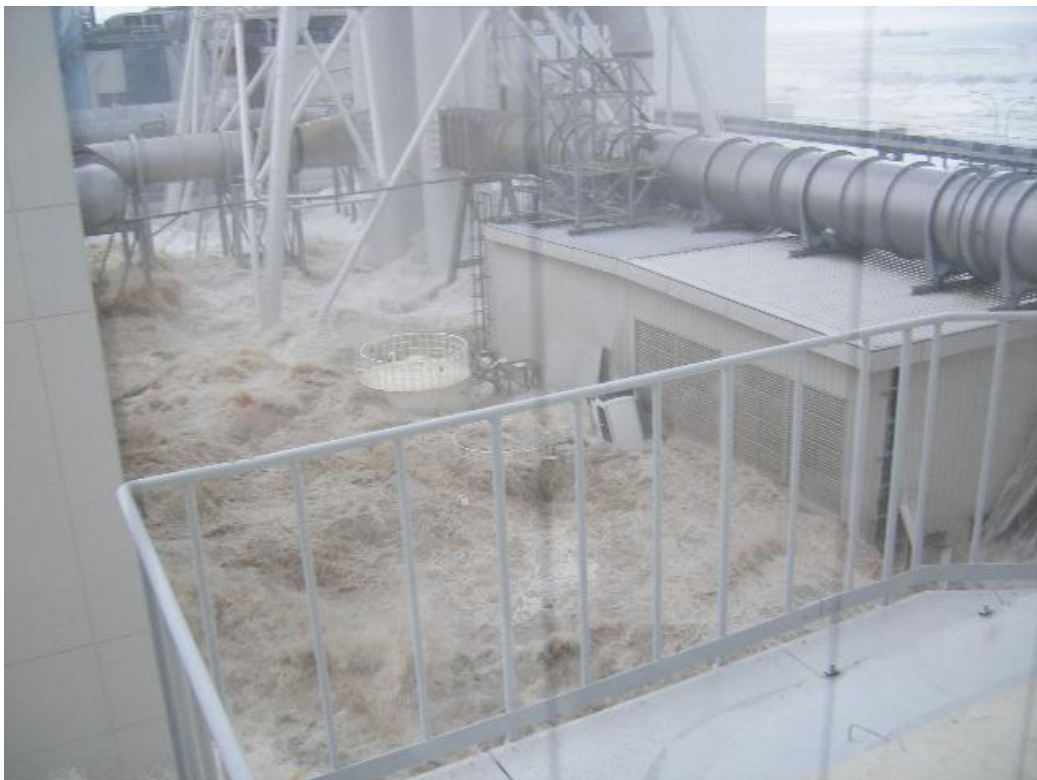
上から、写真17、18（甲第195号証）

写真17及び写真18では津波が4号機南側の敷地を溯上する様子が写っている。

東京電力は、「写真18の前後には、福島第一原子力発電所の全ての原子炉建屋付近に、高さO. P. + 15 m程度の津波第2波（2段目）が到達

していたものと判断される」としているが（甲第193号証1-9頁）、先に述べたように、防波堤の内側と外側では津波の影響はかなり違っていたと考えるべきであり、防波堤の外側の敷地（4号機南側）への溯上の状況から直ちに防波堤の内側の敷地の状況を論じることは正しくないとする。
